**CITIUS PREMIX
YOĞUŞMALI KOMBİ**

CITIUS PREMIX 24/20/14 HM/HCH/HST

**SERVİS
KILAVUZU**

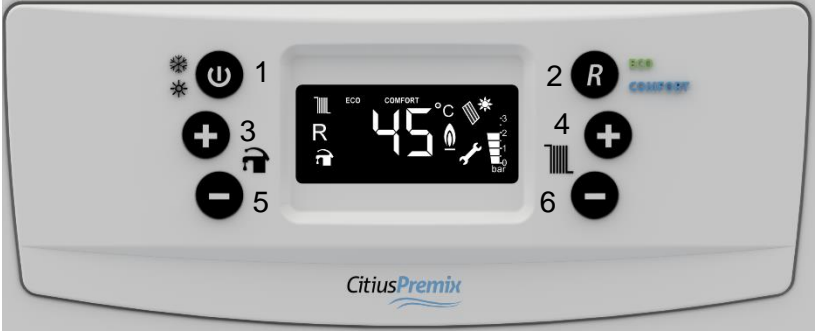
Servis Menüsü (Service Menu)

2 no'lu RESET butonuna 10 saniye için basılarak servis menüsüne girilebilir.

1 no'lu ON/OFF butonuna 1 saniye için basılırsa servis menüsünden çıkılabilir.

3 ve 5 no'lu kullanım suyu devresi butonları vasıtasıyla sırasıyla aşağıdaki seçeneklerden birini seçmek mümkündür.

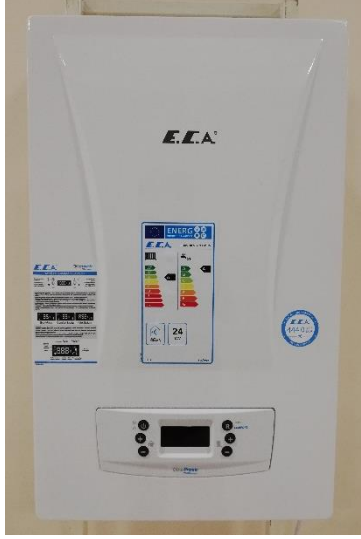
- **Ön Kapak Demontaj:** Ön kapak, yan saclar ve alt şaseyi birleştiren 2 adet vida sökülür ve ön kapak çıkarılır.

Tork: $4\pm 0,4$ Nm

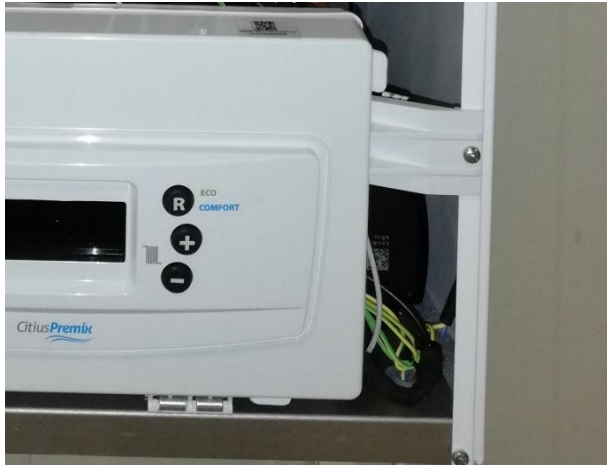
- **Yan Panel Demontajı:** Kumanda panelini yan kapaklara sabitleyen 2 adet vida sökülür.

Tork: $3\pm 0,3$ Nm

NOT: Tüm parça değişimleri yan panel sökülmeden yapılabilmektedir. Yan panel demontajı bilgi amaçlı verilmiştir.

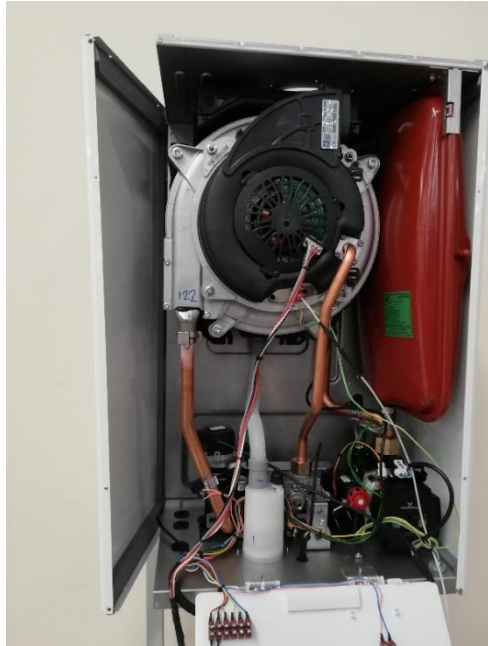
Yan kapaklar ıkarılır.

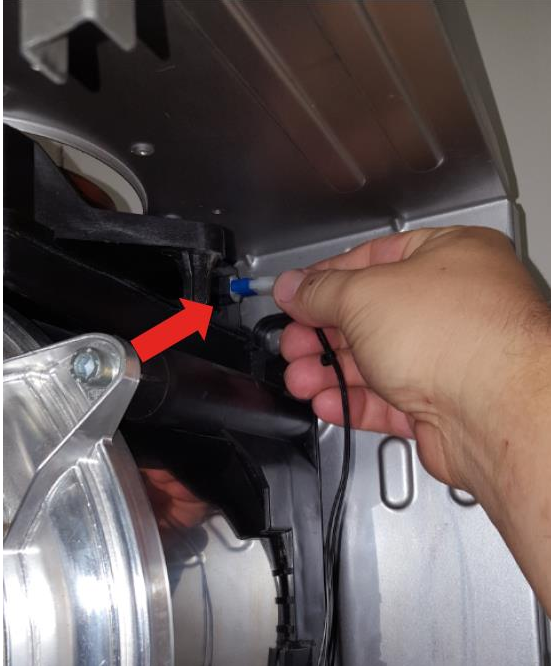
Baca gazı sensörünün sökülmesi ve takılması: Baca gazı sensörü resimde gösterilen bağlantı noktasına takılır.

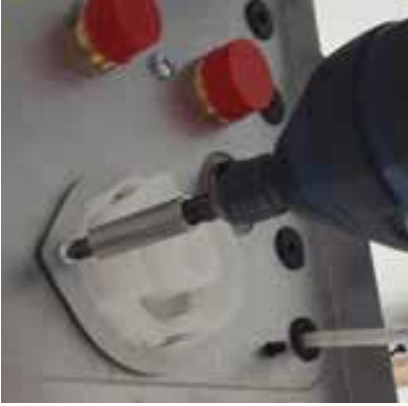
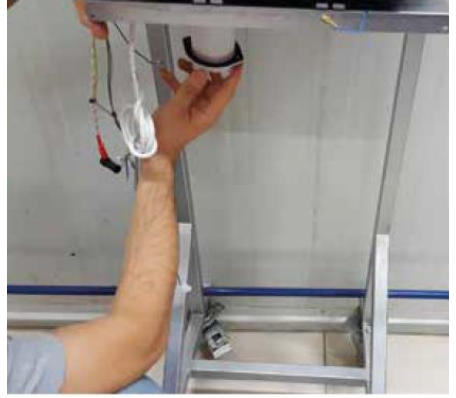
Sifonu komple sökmek için alt şaseye bağlı olan 2 adet vida sökölür
Tork: $1,8 \pm 0,1$ Nm

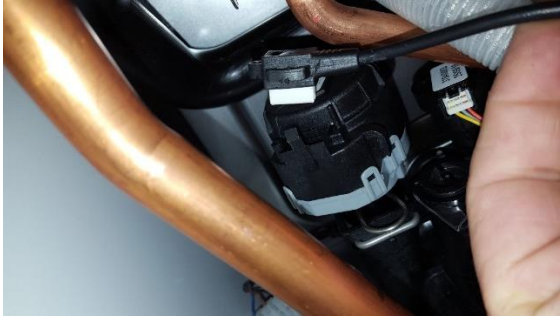
Motorize valfin kablosu resimdeki gibi takılır.

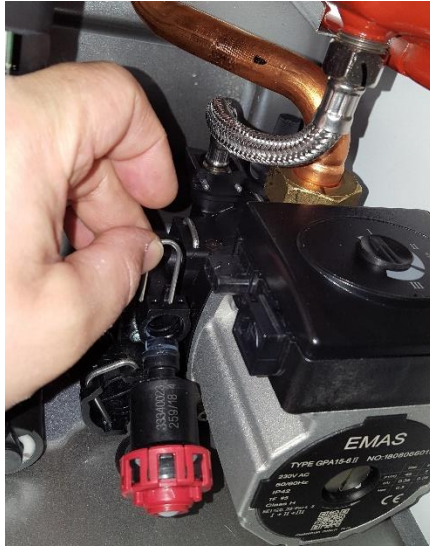
- **3 Bar Emniyet Ventili Montaj - Demontajı:** Öncelikle emniyet ventili ucundaki hortum sökülür. Ardından manifold üzerindeki klips sökülür. Emniyet ventili çıkartılır.

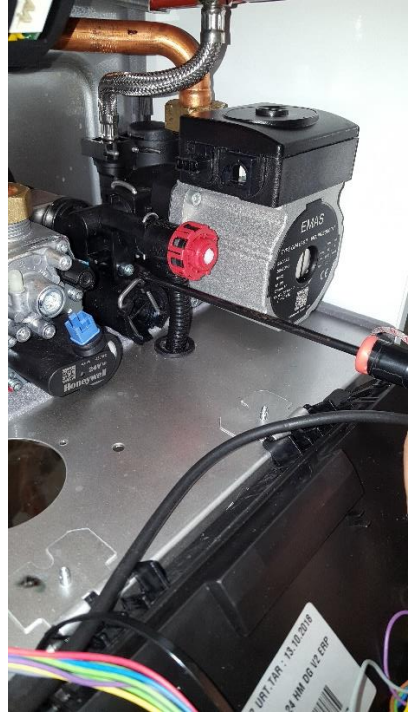
Plaka Eşanjör Montaj – Demontajı: Manifoldlar üzerindeki civatalar alyan ile sökülür ve plakalı eşanjör çıkarılır.

Tork: $4 \pm 0,4$ Nm

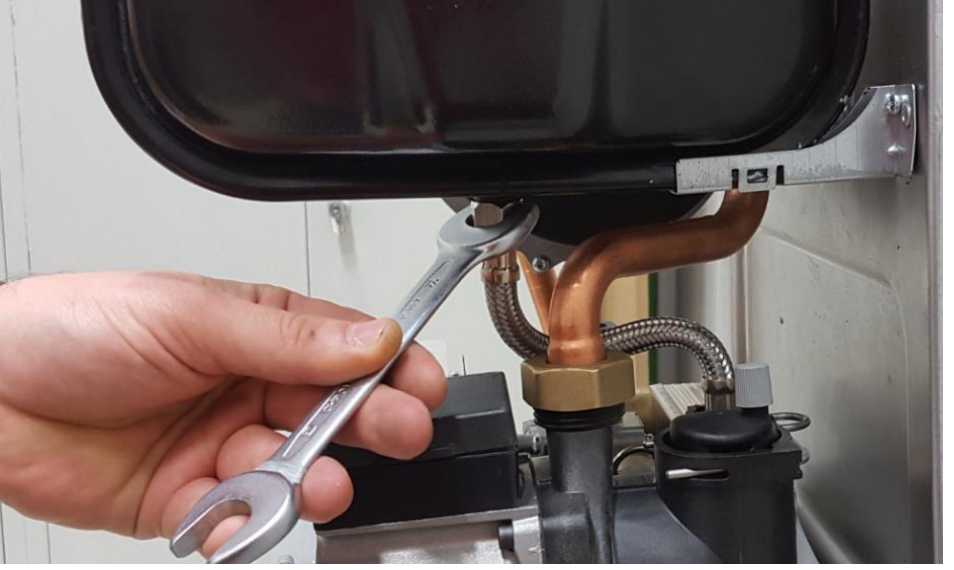
Genleşme tankı ile flex hortumun bağlantı somunu alyan anahtar ile sökölür.

Tork: 10±0,5 Nm

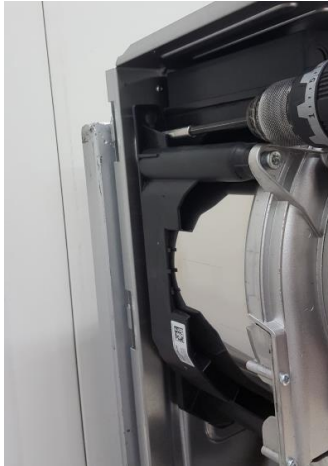
Eşanjörü arka saç plakaya bağlayan vidalar sökülür.
Tork: $2 \pm 0,2$ Nm

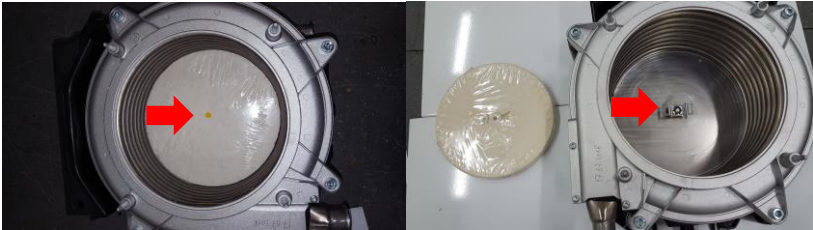
- **Eşanjör Duroboardunun Sökülmesi:** Duroboard sökmek için resimde işaretlenen Duroboard orta noktasından Duroboard delinir. Resimde görünen Duroboard orta bağlantısı ortaya çıkıncaya kadar bu işlem yapılır. Ardından Duroboard çekilip çıkarılır.

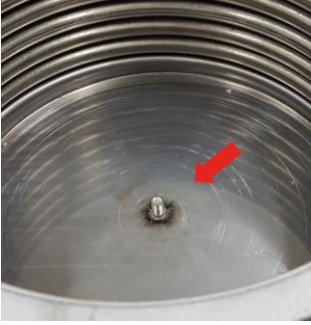
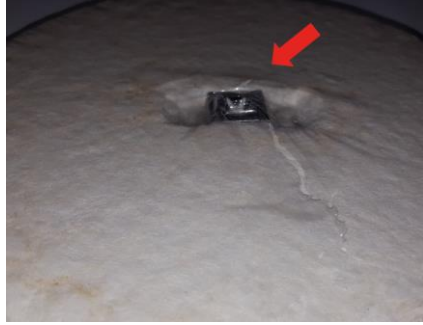
Yeni Duroboard 'ı takmak için eşanjör ortasındaki parça çevrilerek sökülür. Sökülen parça resimde görüldüğü gibi yeni Duroboard 'un ortasına batırılır. Ardından Duroboard çevrilerek eşanjör ortasındaki vidaya takılır.

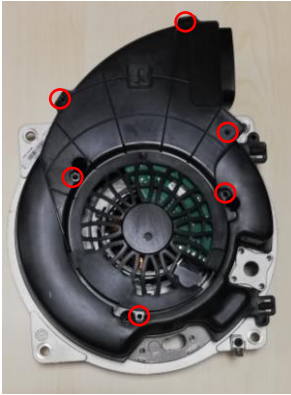
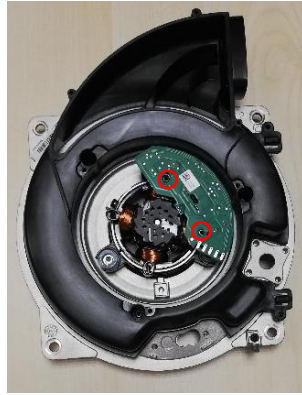
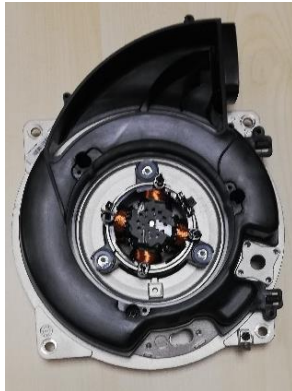
Yanma Grubu Fan Kontrol Kartı Değişikliği : Fan kontrol kartını değiştirmek için brülör karter kartının vidaları sökülür. Ardından Kartı tutan vidalar sökülür. Kart geri takılırken kartın altında bulunan pinlerin takıldığından emin olunması gerekmektedir.

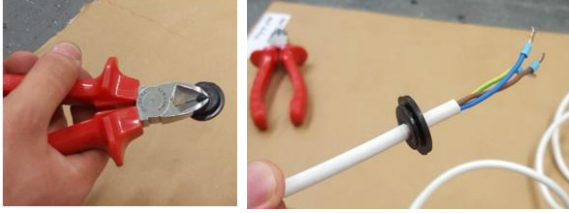
Geçiş lastiğinin ucu kesilir ve termostat kablosuna geçirilir.

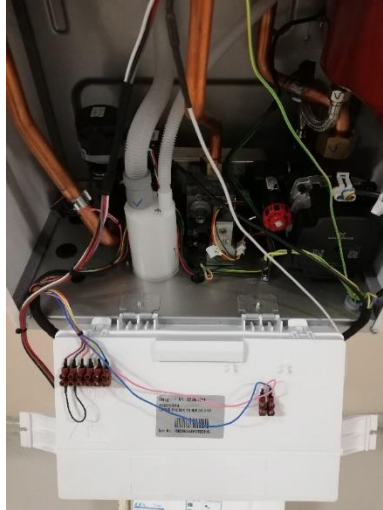
Termostat kablosu faz ve nötr uçları resimde görülen klemens girişlerine takılır.

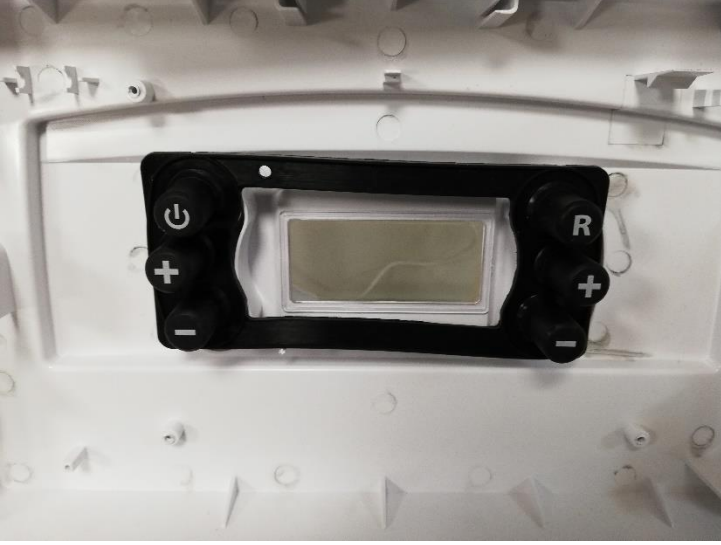
- **Anakart Montaj - Demontajı:** Kumanda paneli üzerinde anakartı tutan üç adet vida sökölür, ardından ana kartı tutan tırnaklar esnetilerek anakart çıkartılır. Kumanda paneli montajı ve de montajı sırasında tuş takımı reset ve açma kapama tuşları yukarıda kalacak şekilde takılmalıdır. Tork: $0,5 \pm 0,1$ Nm

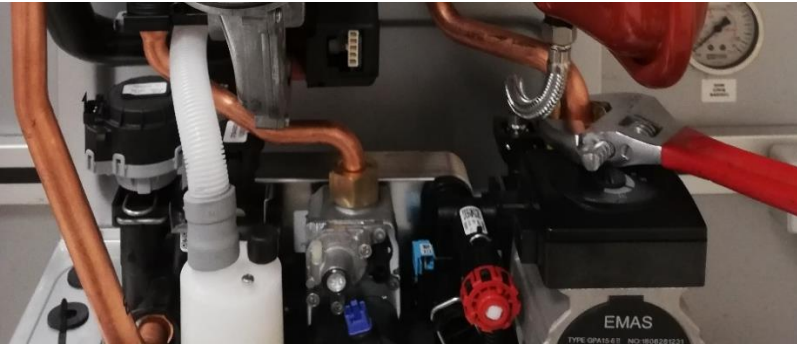
- **Pompa montaj-demontajı:** Kalorifer giriş borusu somunu anahtar yardımı ile sökülür.
Tork: 25± 1,5 Nm

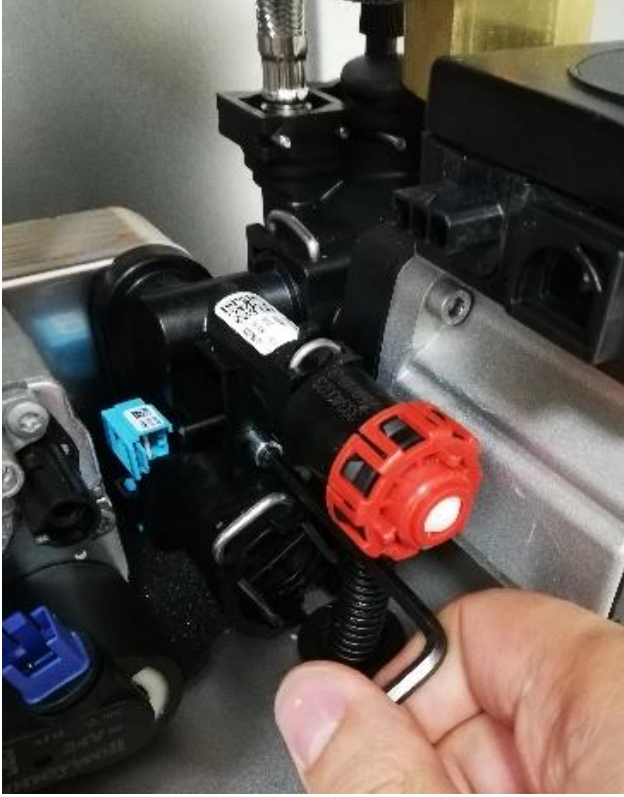
Giriş manifoldu sökülür.

Tork: $3 \pm 0,3$ Nm

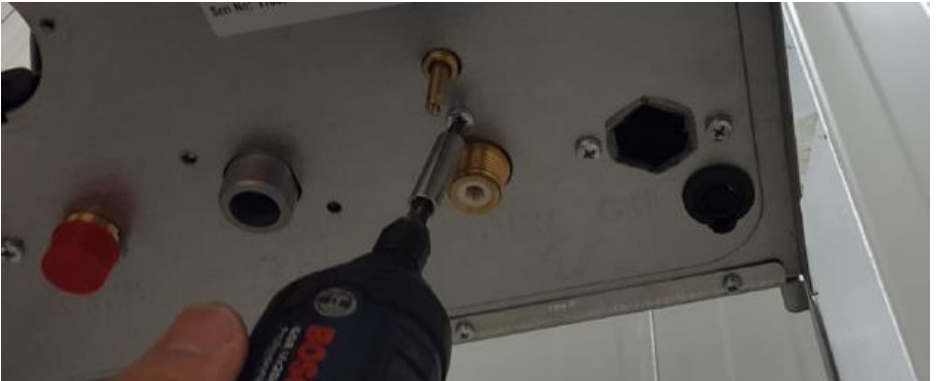
Pompa ve alt şase bağlantısının yapıldığı cıvata sökülür.

Tork: $3 \pm 0,3$ Nm

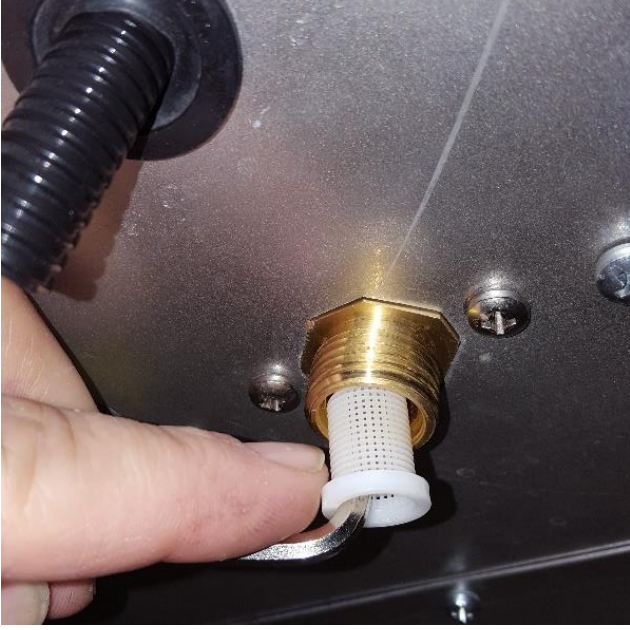
Kullanım Suyu Filtresinin Çıkarılması: İnce bir el aleti yardımı ile kullanım suyu giriş borusundaki filtre sökülür.

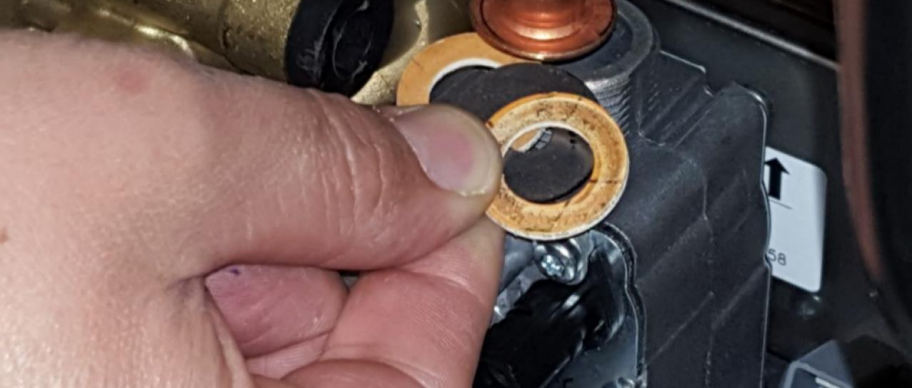
Gaz kısma pulunun koyulması: 2 adet conta arasına kısma pulu koyularak gaz valfine yerleştirilir.

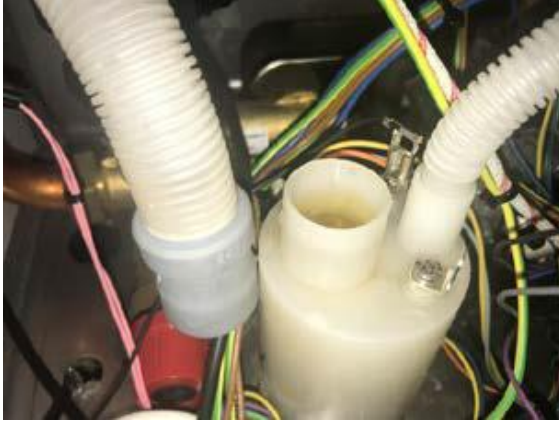
3- Sifonu boşaltmadan önce hatanın tıkanıklıktan olduğundan emin olmak için yağuşma suyu hortumunu sifon girişinden çıkarınız. Su seviyesini gözle kontrol ediniz. Sifonun tıkalı olduğundan emin olduktan sonra (sifon üst seviyesine kadar su var ise) sifon alt gövdesini çıkarınız.

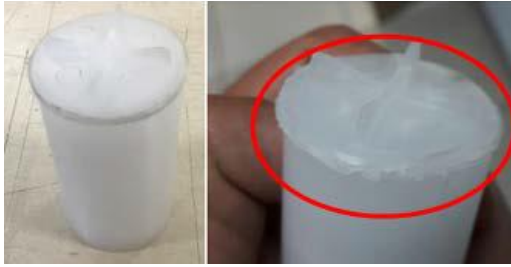
- Sifonun içerisinde pislik olup olmadığını kontrol ediniz. Pislik varsa temizliğini yapınız.
- Sifonun içerisinde tıkanmaya sebep olabilecek pislik yoksa şamandırayı kontrol ediniz. Şamandıranın kapak kısmında herhangi bir çapak olup olmadığını kontrol ediniz.
- Şamandıranın içerisinde su olup olmadığını gözle veya şamandırayı sallayarak sesle kontrol ediniz. Şamandıra içerisinde su var ise sifon tıkanıklığına sebep olacaktır.

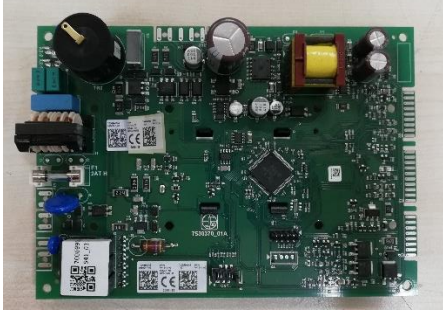
- Anakart**

Konu	Tanım
Parça Fonksiyonu	Elektronik, elektromekanik her bir komponenti kontrol eder. Kombine genel çalışma durumunu ve sensör verilerini gösterir.
Hata Çalışması Durumundaki Etki	Genelde PCB arızalarında LCD ekranda hata kodu gösterilir ve ısıtma ihtiyacı karşılanmaz.
Ana İlişkili Hata Kodları	A01, A02, A08, A12, A21, C25
Hata Teşhisi ve Test Yöntemi	Görsel Kontrol: Kablo bağlantılarının düzgün ve hasarsız olduğunun kontrolü ve elektronik kart üzerindeki komponent/devre anormalliği kontrolü (kararma, lehim çatlağı/kopması vb.)
Bakım Gereksinimi	Özel bir bakım gereksinimi yoktur.

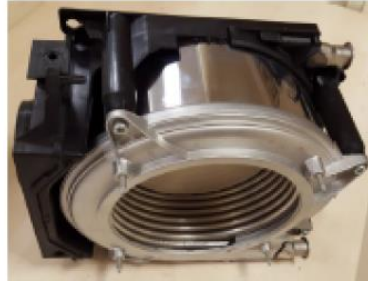
Konu	Tanım
Parça Fonksiyonu	Merkezi ısıtma devresindeki suya ısı transfer edilmesini sağlayan ana elemandır. İçerisindeki brülörde yanma sonucu oluşan ısıyı, su borularına transfer ederek sistemin ısınmasını sağlar.
Hata Çalışması Durumundaki Etki	1- Isıtma ihtiyacının tam karşılanamaması 2- Su veya gaz kaçağı
Ana İlişkili Hata Kodları	A01, A03, C07
Hata Teşhisi ve Test Yöntemi	1- Eşanjör kanatları boruları üzerindeki kirlilik ve borular arası tıkanma olup olmadığı kontrolü 2- Eşanjör boruları üzerindeki çatlak-delik görsel kontrolü 3- Eşanjör içerisinden kaynama ve kabarcık vb. ses gelmesi 4- Taze hava emisyon ölçüm testi
Bakım Gereksinimi	Eşanjör iç boru temizliği

Bakım Tanımı	Bakım Metodu
Eşanjör İç Boru Temizliği	<p>1- 4 adet şomun sökülerek brülör kapağı açılır. 2- Borular üzerindeki birikintiler elektrikli süpürge ile çekilir. 3- Bir fırça vasıtasıyla borulardaki birikintiler temizlenir. 4- Eşanjör içi su ile yıkanır. 5- Su ile yıkama sonrasında pislikler sifonda birikeceği için sifon temizlemesi yapılarak işlem tamamlanır.</p> <p>Not :Birikintileri temizleme amaçlı kesinlikle asidik veya alkali bazlı temizleyici</p>

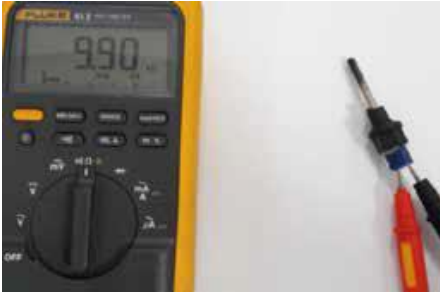
Test Tanımı	Test Metodu
Daldırma tipi NTC Direnç Kontrolü	Cihazda elektrik bağlantısı kesilir. Baca gazı sıcaklık sensörü kombiden çıkartılarak yaklaşık 10 dakika oda sıcaklığında soğuması için beklenir. NTC uçları arasındaki direnç ölçülür. Direnç değerinin aşağıdaki tabloya göre uygun olup olmadığı kontrol edilir.

Ortam Sıcaklığı (°C)	Baca Gazı Sıcaklık Sensör Uçlarında Ölçülen Direnç (kohm)
0-5	30,9 – 24,5
6-10	24 – 19,5
11-15	19 – 15,7
16-20	15,2 – 12,7
21-25	12,2 – 10,3
26-30	9,8 – 8,4
31-35	8 – 6,9
36-40	6,5 – 5,7

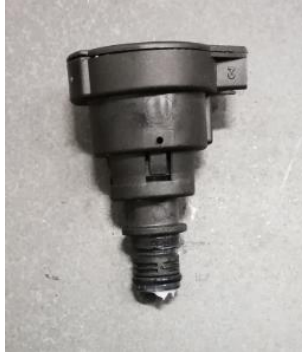
• Su Basınç Sensörü

Konu	Tanım
Parça Fonksiyonu	Merkezi ısıtma devresindeki su basıncını ölçen elemandır.
Hata Çalışması Durumundaki Etki	1- Cihaz düşük ya da yüksek su basınç hatası verir. 2- Su basıncını kullanan kişi gerçek değerinden farklı görür. 3- Kullanıcı sisteme su doldursa bile basınç artışı görmeyebilir.
Ana İlişkili Hata Kodları	C37, C40, C47
Hata Teşhisi ve Test Yöntemi	Görsel Kontrol ve Test: 1- Kablo bağlantılarının düzgün ve hasarsız olduğunun kontrolü 2- Su basınç sensörü su giriş delik kısmının tıkalı olup olmadığını kontrolü 3- Voltaj Testi
Bakım Gereksinimi	Özel bir bakım gereksinimi yoktur.

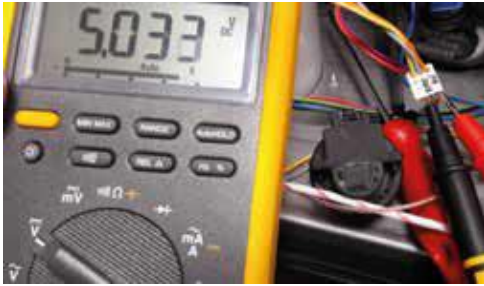
Test Tanımı	Test Metodu
Daldırma tipi NTC Direnç Kontrolü	Cihazın elektriği açık halde iken su basınç sensörü üzerindeki elektrikse konnektör çıkartır ve aşağıda görülen uçları arasında DC voltaj ölçümü yapılır. Voltajın 4,9-5,1 V DC aralığında olduğu kontrol edilir.

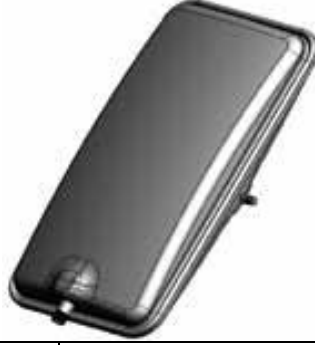
- **Genleşme Tankı**

Konu	Tanım
Parça Fonksiyonu	Merkezi ısıtma tesisatına soğuk halde doldurulan su ısındıkça genleşir. Genleşen suyun sistem su basıncını arttırmaması için kullanılır.
Hata Çalışması Durumundaki Etki	Merkezi ısıtma devresinde basınç artışı ve emniyet ventilinden su atılması
Ana İlişkili Hata Kodları	C40
Hata Teşhisi ve Test Yöntemi	Genleşme tankı gaz basıncı ölçümü

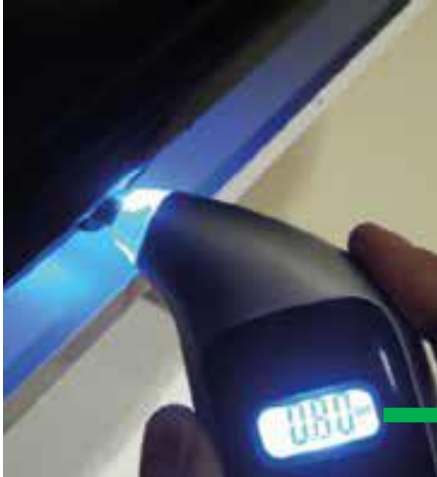
Test ve Bakım Tanımı	Test ve Bakım Metodu
Genleşme Tankı Gaz Basınç Ölçümü	Merkezi ısıtma tesisatındaki su boşaltılır, daha sonra manometre ile genleşme tankı sibobundan gaz basıncı ölçülür. Ölçülen basınç değeri 0,5 Bar'dan fazla olmalıdır. Aksi halde basınç 1 Bar'a gelene kadar gaz ilavesi gerekir. (Gaz ilave edilen genleşme tankında 6 ay içinde basınç düşümü olursa genleşme tankının değişmesi gerekir.)

0,5 Bar'dan büyük olmalı

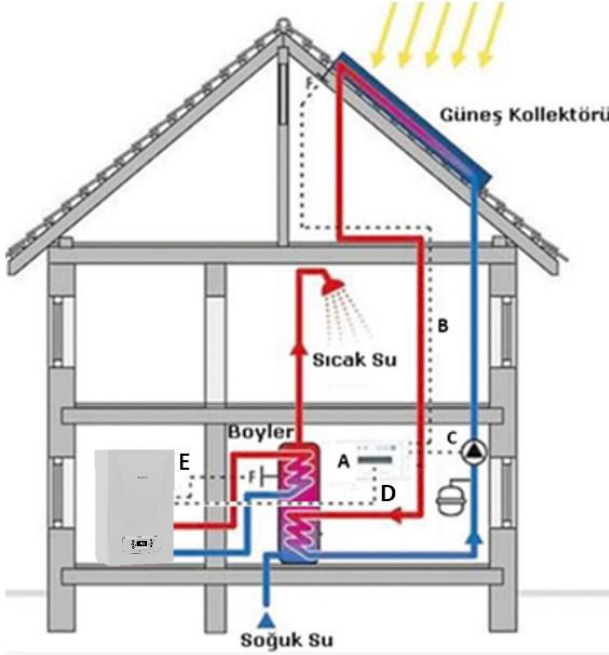
Çift Serpantinli Boyler ile Basınçlı Solar Sistem Kurulumu

E: Boyler Sensörü– HONEYW.T7106A10 – 7006952618
